REINFORCEMENT OF THE BRIDGE RABOVCE

Naser Morina

Abstract: The overall objectives of the project is to identify and describe the repair and strengthening bridges on the N2 Road, on Rabovce on the road Pristina – Blace section, in order to meet the required level of safety and service for international heavy road traffic. This in accordance with the design criteria of Euro code. Optimal repair and strengthening methods are sought considering the entire assemblage of bridges. Alternative methods may be described for the individual bridge, if relevant. If possible, the total amount of repair and strengthening works will be described as a set of additive works in such a way that the parts of works to be carried out in the near future can be selected. These works should then be selected dependent on a prioritisation of aspects related to load capacity, traffic safety and durability.

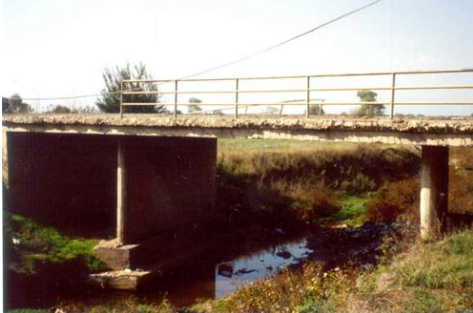
Slika - 4: Izabrana dokumentacija

Kordinate:	42° 30,45...21°10,13	
Lokacija cesta	L.Selo - Ferizaj Glavna cesta N - 2	
Tip superstrukture	Multi raspon kontinuirana betonska konstrukciona ploča	
Ukupni rasponi:	3	
Dužina (m):	24,2	
Totalna širina (m):	9.4	
Širina ceste (m):	7.2	
Pristupi:		nivo 0 (dobar) do 3 (visoka)
Asfaltni kolnik	DA	0
Nasip	DA	1
Zaštitna ograda	NE	
Upornjak:		nivo 0 (dobar) do 3 (visoka)
Tip	Gornja greda sa stubovima	0
Spojnicica s palubom	NE	
Ležajeve i postolje	NE	
Zadnji zid	YES,	1
Krini zidovi	YES,	1 (2)
Stub:		nivo 0 (dobar) do 3 (visoka)
Kolon stubova	Armirani beton, liven na mjesstu	0
Gornja greda	NE	
Pijedestal	NE	
Ležajevi	DA	0
Superstruktura:		nivo 0 (dobar) do 3 (visoka)
Primarni član	NE	
Paljuba strukture	Ojačana betonska ploča, livjena na licu mjesta	1
Spojevi	NE	
Element paljube:		nivo 0 (dobar) do 3 (visoka)
Nosiva površina	Asfalt	0
Trotuar	DA (Obje strane 1,00)	3
Zaštitne ograde	NE	
Parapet	DA	3

Glavni delovi radova popravke i ojačanja prikazani su na slici 4.
