APPLICATION OF STATISTICAL PROCESS CONTROL IN THE PRODUCTION OF WOMEN'S BLOUSE

ПРИМЕНА НА СТАТИСТИЧКА ПРОЦЕСНА КОНТРОЛА ВО ПРОИЗВОДСТВО НА ЖЕНСКА БЛУЗА

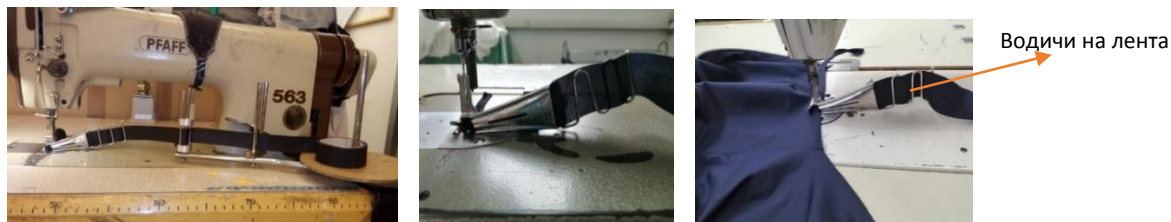
Слика 2. Нашивање на паспул со апарат

За нашивање на паспулот во операциите 5.2 и 7.2 се користи апарат кој се монтира на папучата на универзалната шивачка машината. Монтираниот апарат на универзалната шивачка машина е прикажан на слика 2.
